放射性物質漏れ

東日本大震災

福島原発で炉心溶融

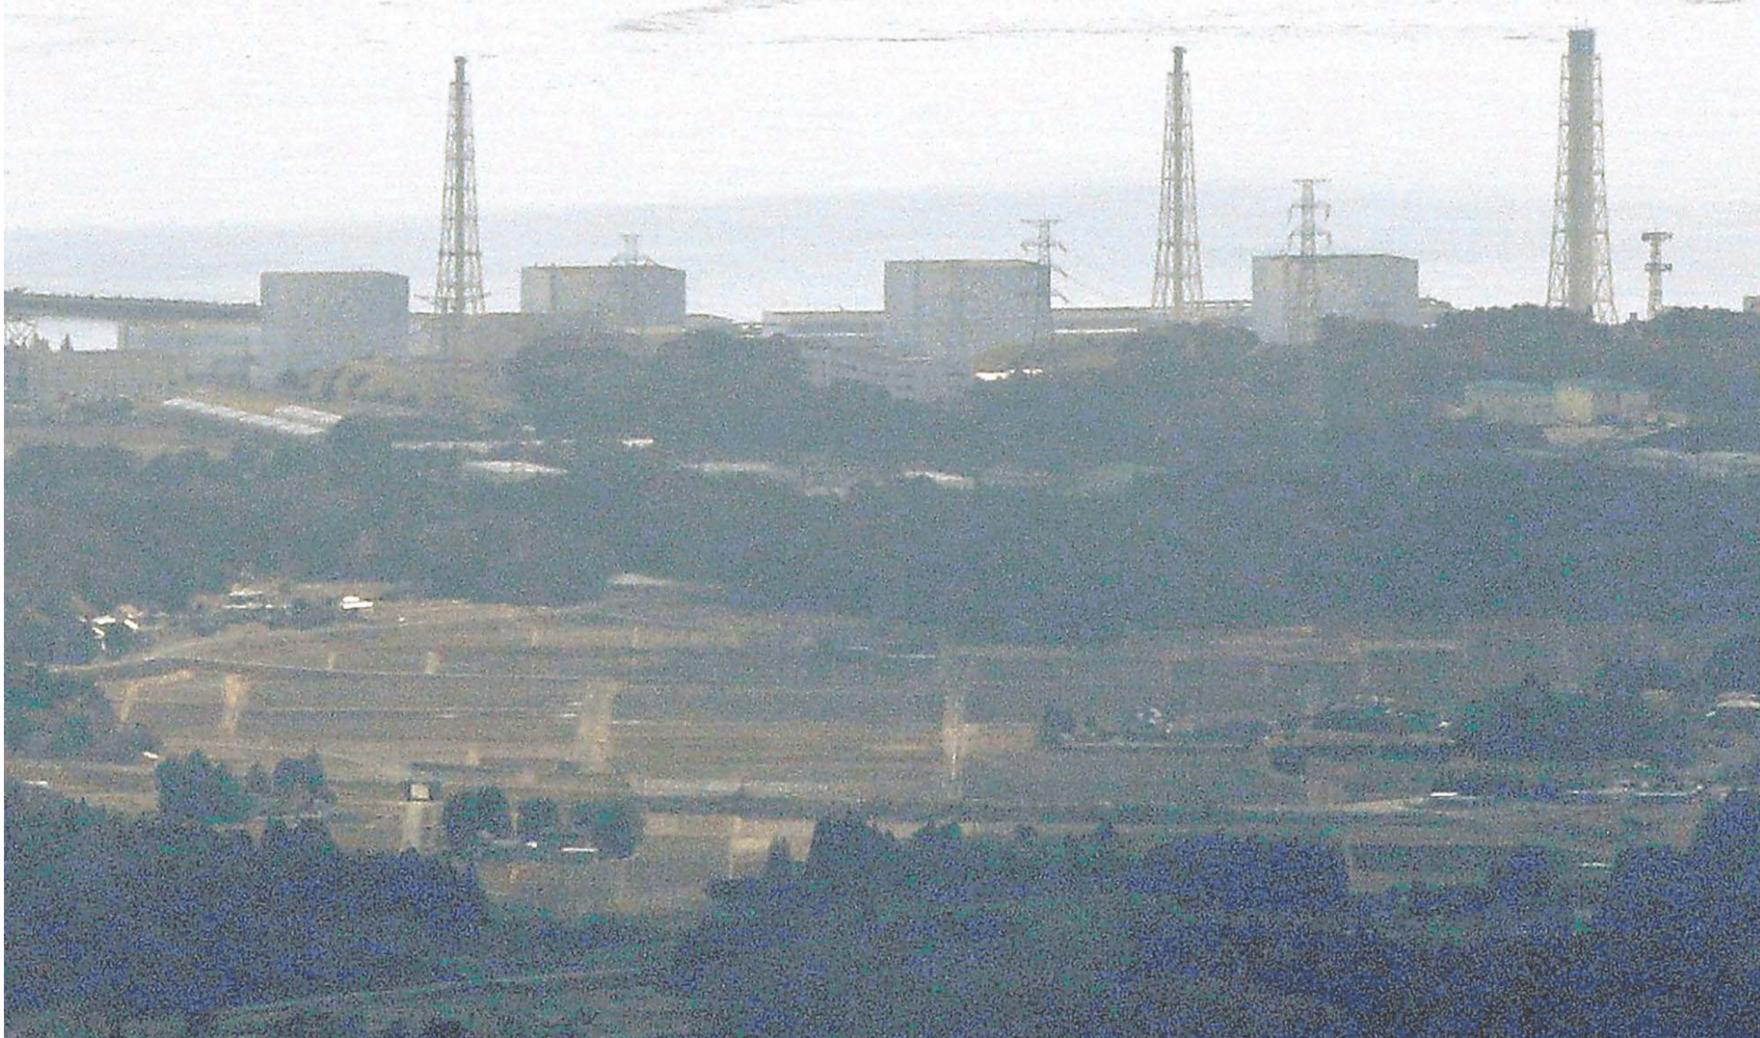
約12km離れた上空から撮影した福島県の東京電力福島第1原発1号機(奥左端)
=12日午前9時35分、共同通信社ヘリから
